## Wie ich mein Kombiinstrument repariert habe- Polo 9N, Modell 2001; 3 Zylinder – AZQ-Motor

### Fehlerbeschreibung:

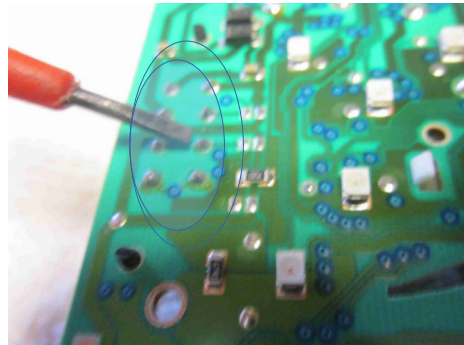
Durch Nachlöten der schwarzen 8-poligen und grünen 32-poligen Buchsen konnte ich das Problem beheben. Der Fehler liegt jetzt 4 Monate (\*) zurück und ist auch beim zweiten Ausbau des KI (im folgenden „Kombiinstrument“ genannt) nicht wieder aufgetreten. Es handelte sich wohl um „ kalte Lötstelle(n) “ an eine der zwei Buchsen an der Rückseite des KI.

Welche der Lötunkte an den Buchsen die Ursache waren, konnte ich nicht ermitteln. Ich hatte alle 40 Lötungen mit einem spitzen LötKolben nachgelötet.

Mit der „nackten Platine“ sind jetzt die 8 Lötäugen der schwarzen Buchse und die 32 Lötäugen der grünen Buchse zugänglich. Bild: Löt-8\_Buchse und Löt-32\_Buchse

Schraubendreher zeigt auf eine der 8 Lötäugen,

- \* Die 40 Lötäugen der beiden Stecker habe ich mit einer feinen Lötspitze nachgelötet; Aufpassen, daß keine Lötbrücken entstehen.

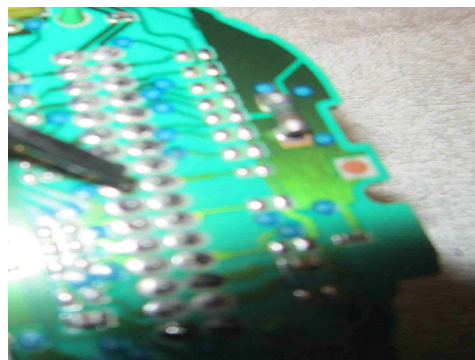
Bild:  
Löt-32\_Buchse

... zeigt auf die Mitte der 32 Lötäugen.
