Wie ich mein Kombiinstrument repariert habe- Polo 9N, Modell 2001; 3 Zylinder – AZQ-Motor

Dies ist eine Beschreibung, wie ich mein Kombiinstrument repariert habe. Stand Februar 2023

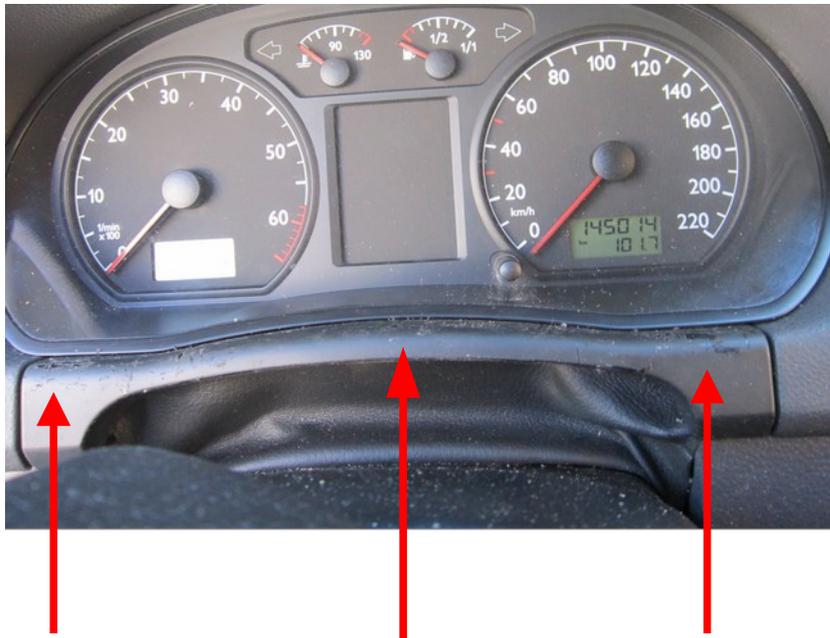
Bild:
Kombi_1

Die längliche Plastikabdeckung unter dem Instrument nach vorn ziehen. (rote Pfeile)

Sichtbar sind nun zwei Schrauben, die gelöst werden müssen, um die Instrumententafel auszubauen.

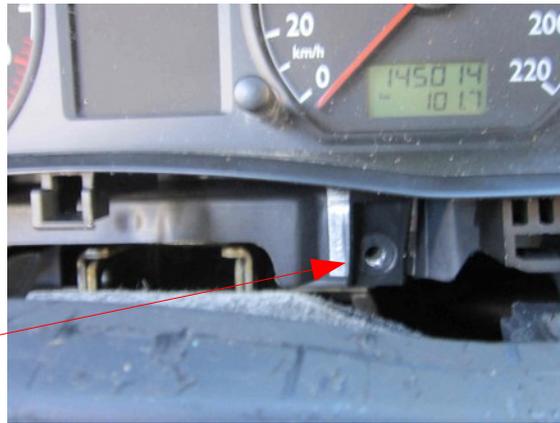
Eines von zwei Befestigungslöchern.

Die Schrauben sind im Bild schon gelöst.

* Sind die Schrauben gelöst, ist die Instrumententafel noch mit 2 flachen Steckern verbunden: Linke Seite der 8-polige schwarze, rechts der 32-polige grüne mit dem lila Befestigungsbügel.

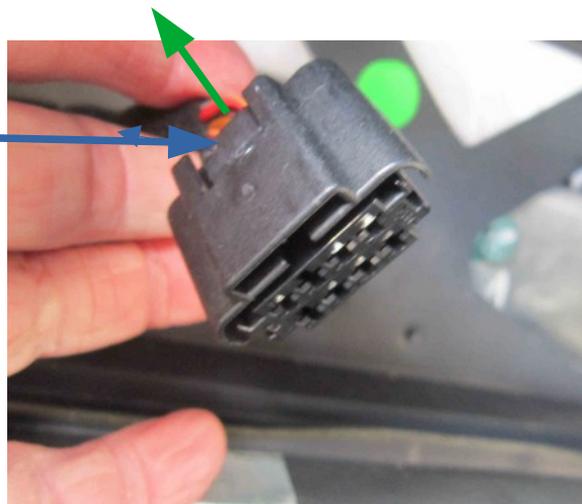
Bild:
Stecker_schwarz_links

Arretierlasche

* Zum Lösen, die Arretierung (blauer Pfeil) des schwarzen Steckers ein wenig zur Seite gedrückt halten und gleichzeitig den Stecker nach hinten abziehen (grüner Pfeil).

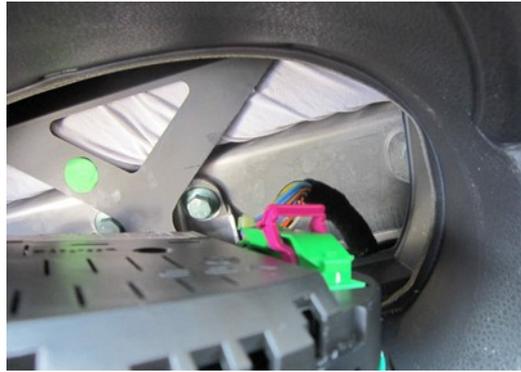
Bild:
Stecker_rechts_
kombi

Der linke schwarze Stecker ist abmontiert; das Kombiinstrument ist auf diesem Bild nach unten geklappt. Der grüne Stecker kann demontiert werden.

* Zum Lösen des rechten grünen 32- poligen Steckers die lila Befestigungshalterung umklappen. Den Stecker ebenfalls nach hinten abziehen. Siehe folgendes Bild.

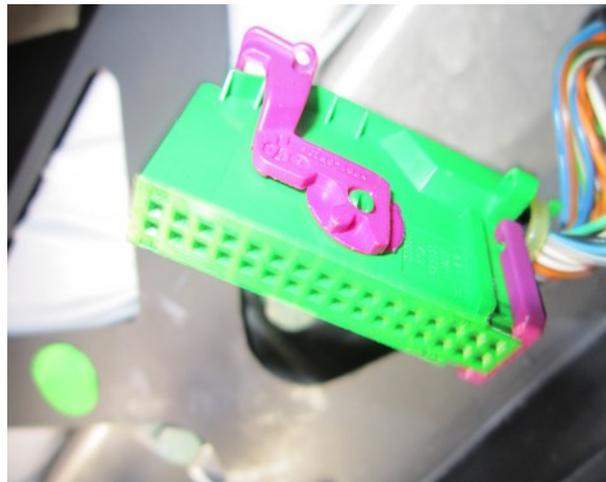
Bild:
Stecker_grün_
rechts

Bild „Stecker_grün_rechts“ zeigt ihn abgezogen:

Hinter der Instrumententafel ist wenig Platz. - Hobby-Schrauber mit kleinen Fingern sind für diese Arbeit besonders geeignet.

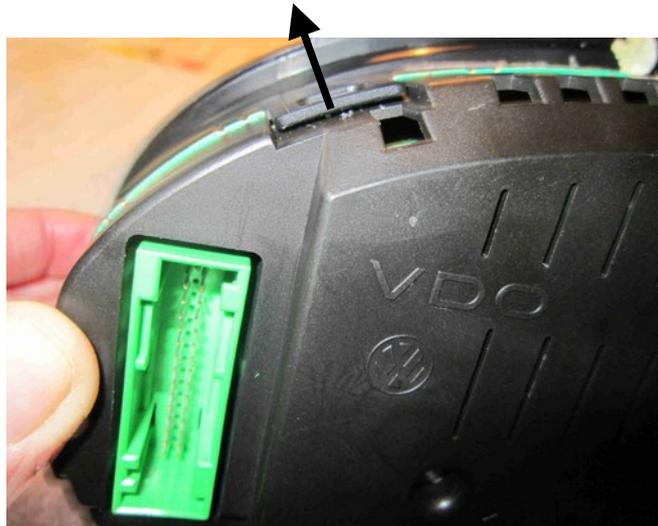
Bild:
Buchse_
grün

* Das KI wird nun geöffnet. Dazu müssen die Plastikflaschen rund um das Teil angehoben werden.

Plastiklaschen
entriegeln:
Der schwarze
Pfeil
zeigt die
Richtung. Vor-
sichtig Arbeiten,
dass sie nicht
abbrechen.

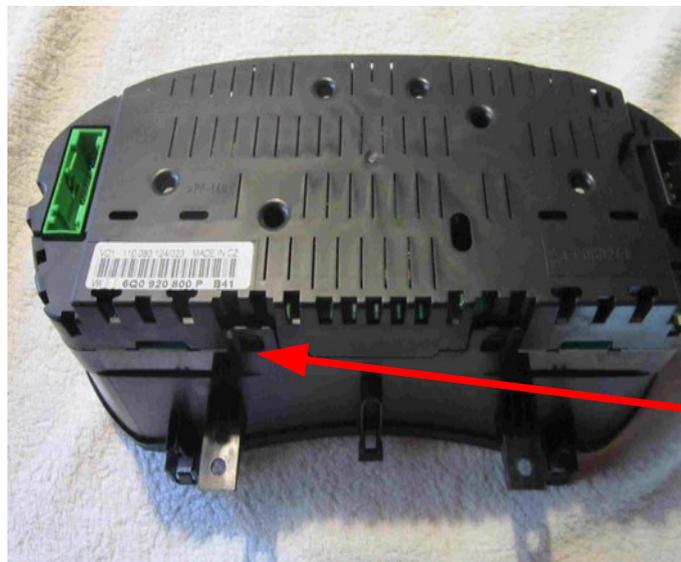
Bild:
Kombi_3

Die 8
Plastiklaschen:
4 befinden
sich oben, 2
an der Seite
und 2 unten,
lösen.

Eine von 8
Plastik-
laschen

* Ich habe das mit zwei kleinen Schraubendrehern
bewerkstelligt. Vorher zwei Klebeschilder abreißen oder
einritzen, um die Komponenten besser voneinander zu
trennen. Schrauben waren in meiner Version nicht verbaut.

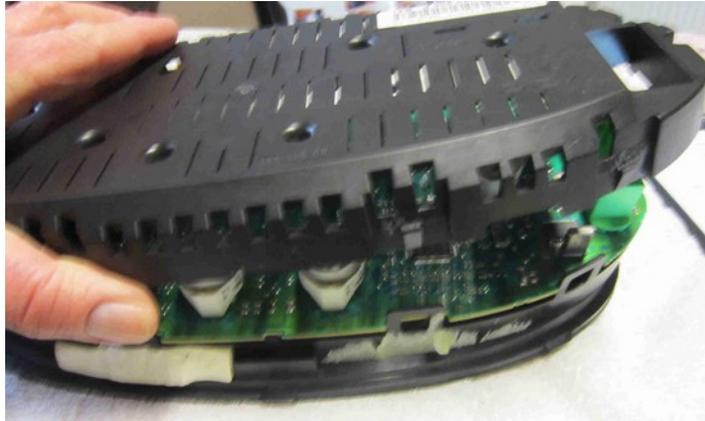
Bild:
Kombi
Trennen

Die Rückseite des KI kann abgenommen werden.(Bild: Kombi Trennen).

Bevor die Platine berührt wird, sollte man sich elektrisch entladen,

um die Bauteile zu schützen. Das KI liegt jetzt so, das u.a. der Lautsprecher oben liegt.

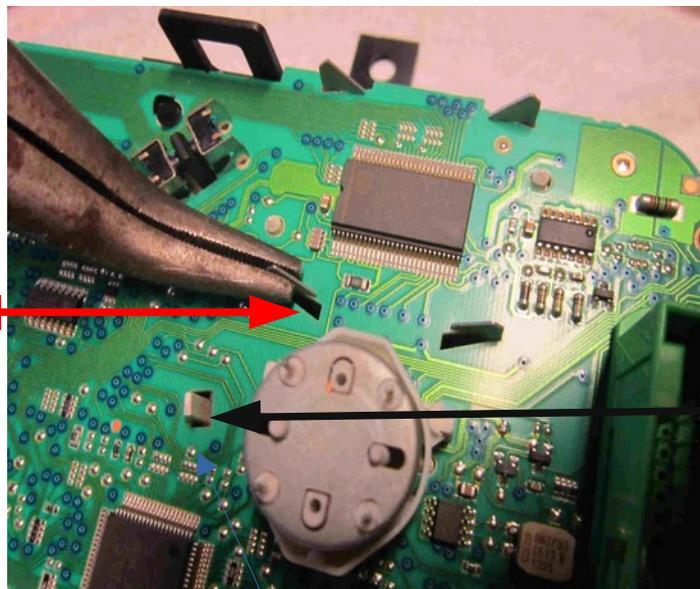
Bild:
Blechlasche_
biegen

* Um an die Lötstellen zu kommen, muß das KI weiter zerlegt werden: Acht Blechlaschen müssen so gebogen werden, dass sie durch die Frässchlitzte der Platine passen. Siehe Bild:

Mit einer kleinen gebogenen Flachzange habe ich die Blechlaschen zurechtgebogen.

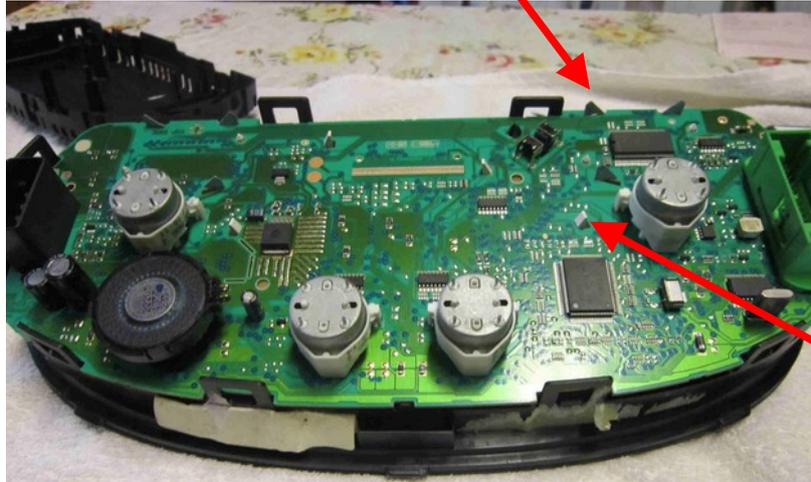
Bild:
Platine_
oben

Eine, von
mehreren
Plastiknasen

* Um die Platine vom unteren Teil zu lösen, müssen noch ein paar Plastiknasen „entriegelt“ werden. Im Bild mit dem schwarzen Pfeil gekennzeichnet.

Blechlaschen

Eine von
mehreren
Plastiknasen

* Sind Blechlaschen und Plastiknasen zurechtgebogen bzw. entriegelt, kann die Platine vom weißen Plastikträger genommen werden.

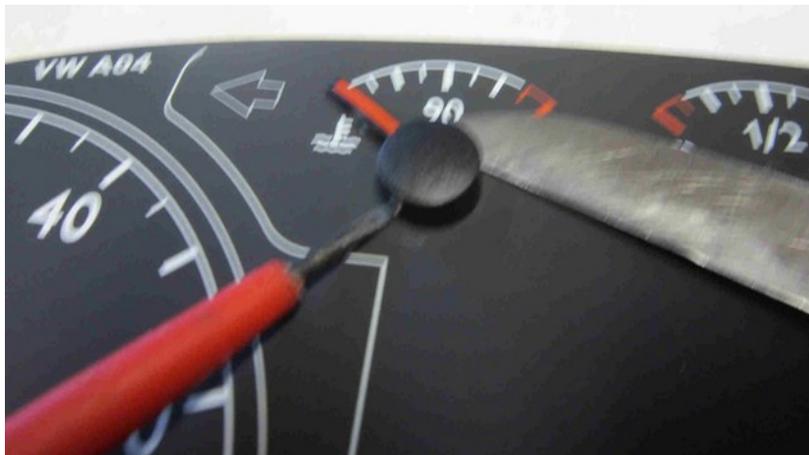
Bild:
Zeiger_klein

Als
Beispiel,
wie ich
einen der 4
Zeiger ab-
montiert
habe.

Ich hatte beim ersten Ausbau des KI die Zeiger zu fest angedrückt. Die habe ich nur so abbekommen, wie im Bild dargestellt. Rechts ein kleines Küchenmesser, links einen kleinen Schraubendreher um den Zeiger gleichmäßig nach oben abzuhebeln. Beim ersten Ausbau brauchte ich kein Werkzeug.

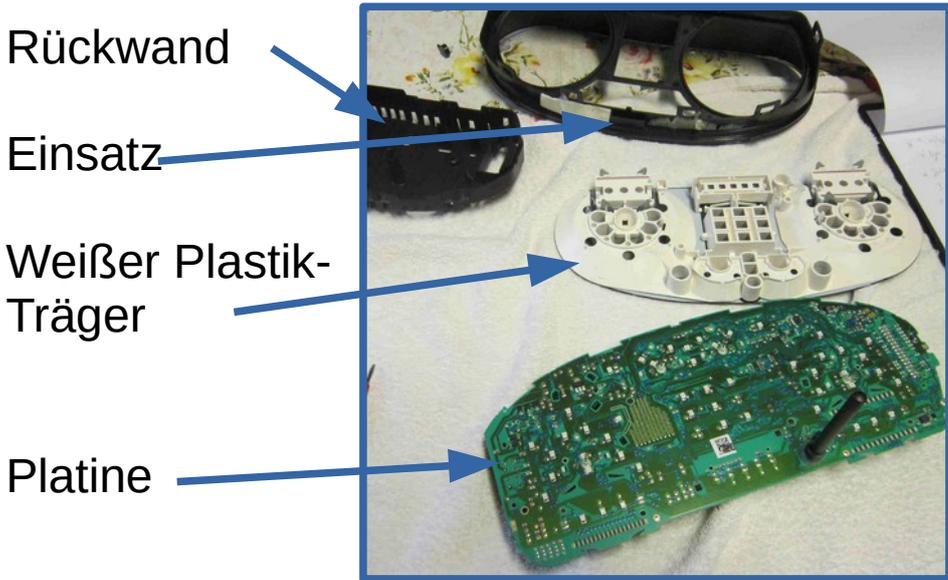
Bild:
Einzelkomponente,

Das KI besteht also jetzt aus 4 Einzelkomponenten:

ohne die
4 Zeiger.

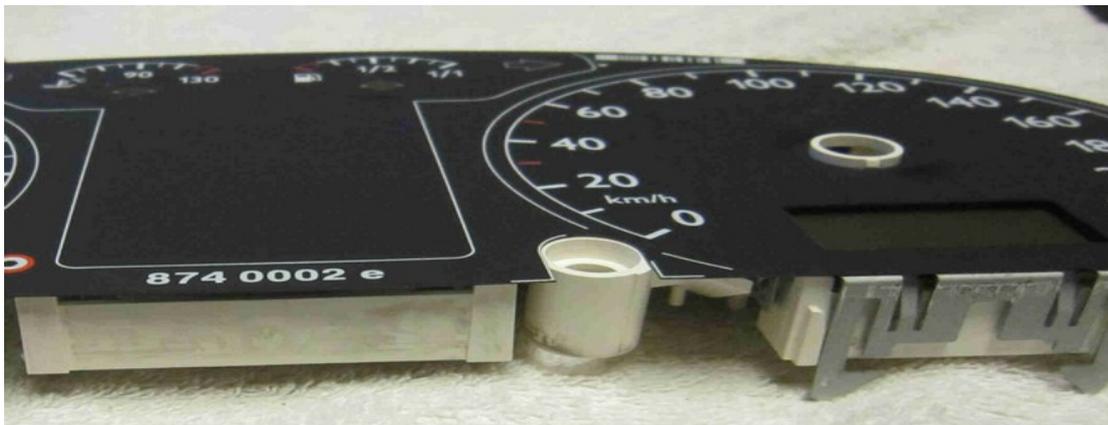
Bild vom weißen Träger ohne die 4 Zeiger:

LCD-Uhren und Km-Modul

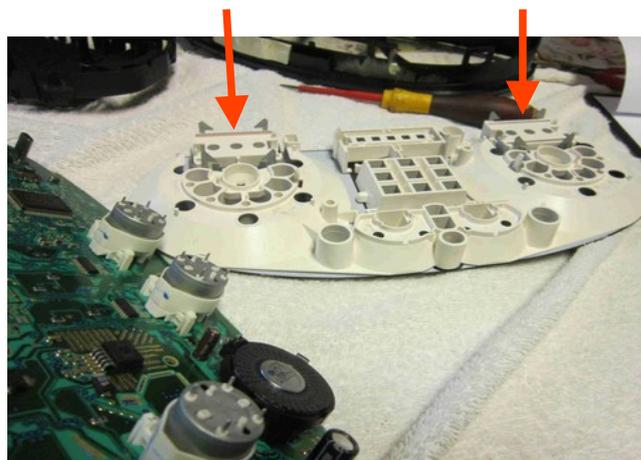
Bild:
weisses_Plastik
_2

Beim ersten Ausbau sind mir eines der Module (Uhr oder Km-Zähler) aus dem weißen Plastikträger herausgefallen. Falls das passiert, merken, wie sie eingebaut waren. Sie passen wohl auch physisch in anderer (180 Grad) Position. Funktionieren wahrscheinlich dann nicht elektrisch und verursachen Fehler! (Bild: weisses Plastik_2 zeigt, wo sich die Module befinden).

* Sind auch die 4 Zeiger demontiert, kann die Platine von dem weißen Plastikträger abgenommen werden.

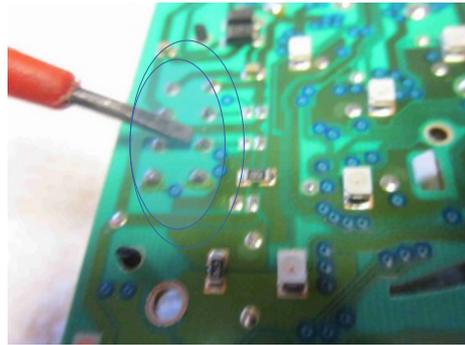
Mit der „nackten Platine“ sind jetzt die 8 Lötäugen der schwarzen Buchse und die 32 Lötäugen der grünen Buchse zugänglich. Bild: Löt-8_Buchse und Löt-32_Buchse

Schraubendreher zeigt auf eine der 8 Lötäugen,

* Die 40 Lötäugen der beiden Stecker habe ich mit einer feinen Lötspitze nachgelötet; Aufpassen, daß keine Lötbrücken entstehen.

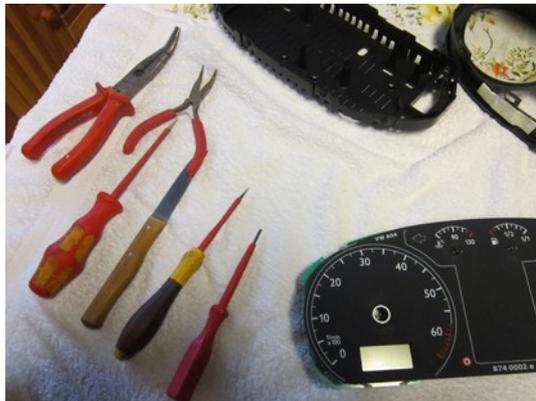
Bild:
Werkzeug

Benötigtes Werkzeug für das Auseinandernehmen des KI:

Kleine gebogene Zange

kleine Schraubendreher

Küchenmesser (optional)
