## Wie ich mein Kombiinstrument repariert habe- Polo 9N, Modell 2001; 3 Zylinder – AZQ-Motor

### Fehlerbeschreibung:

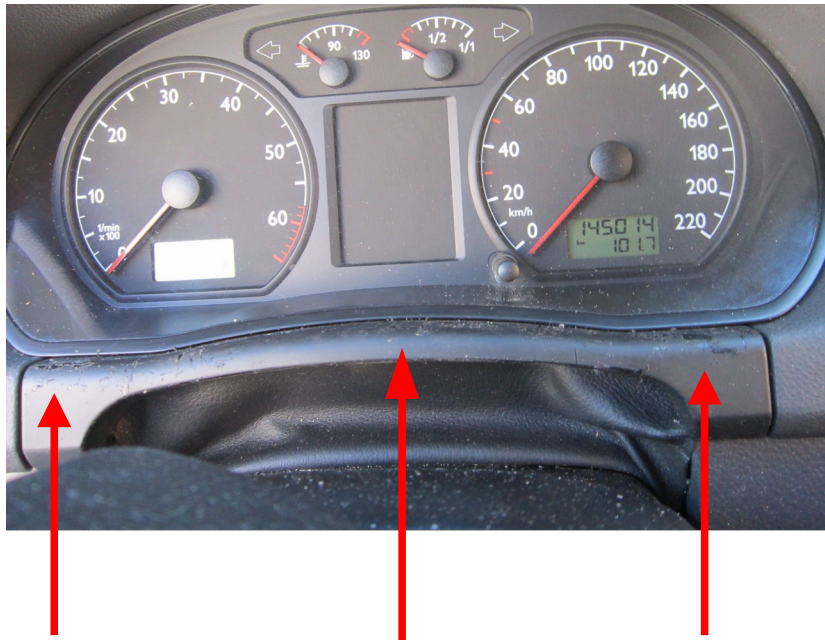
Bild:  
Kombi\_1

Die längliche Plastikabdeckung unter dem Instrument nach vorn ziehen. ( rote Pfeile )

Sichtbar sind nun zwei Schrauben, die gelöst werden müssen, um die Instrumententafel auszubauen.

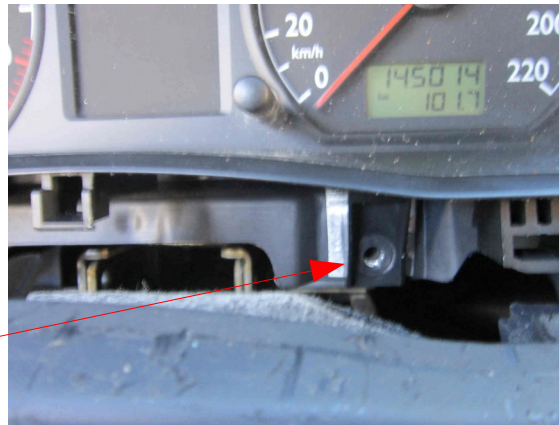
Eines von  
zwei Befesti-  
gungslöchern.

Die Schrauben  
sind im Bild  
schon gelöst.

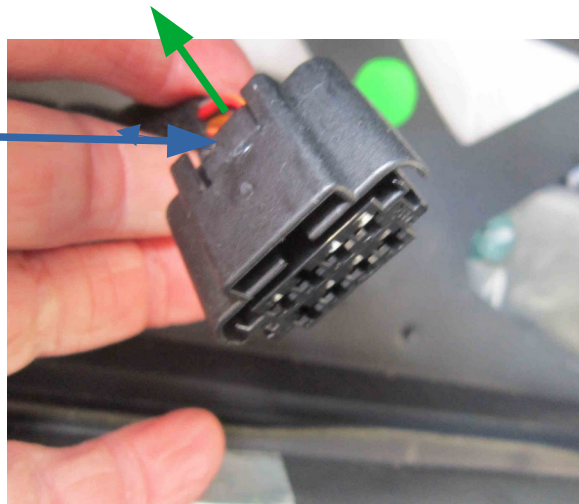
Bild:  
Stecker\_schwarz\_  
links

Arretierungs-  
lasche

- \* Zum Lösen, die Arretierung ( blauer Pfeil ) des schwarzen Steckers ein wenig zur Seite gedrückt halten und gleichzeitig den Stecker nach hinten abziehen ( grüner Pfeil ).

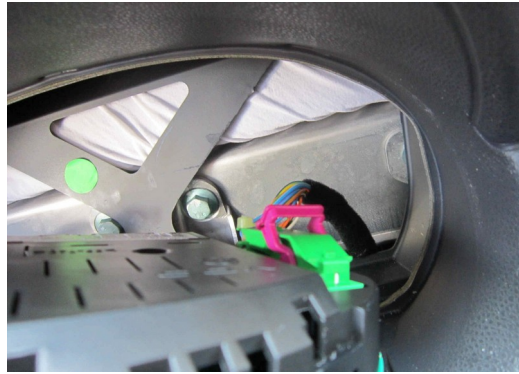
Bild:  
Stecker\_rechts\_  
kombi

Der linke schwarze Stecker ist abmontiert; das Kombiinstrument ist auf diesem Bild nach unten geklappt. Der grüne Stecker kann demontiert werden.

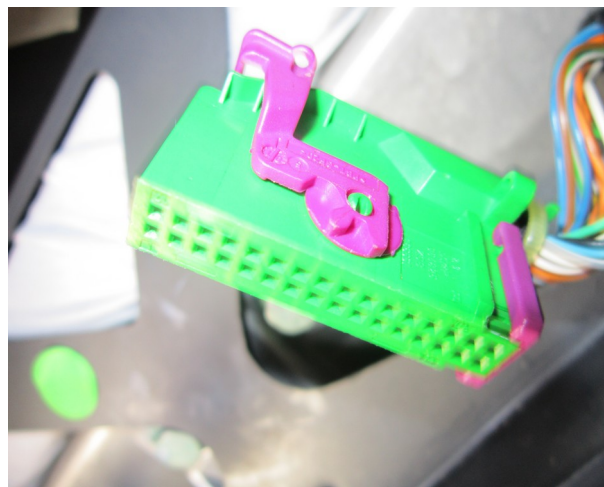
Bild:  
Stecker\_grün\_  
rechts

Bild „Stecker\_grün\_rechts“ zeigt ihn abgezogen:

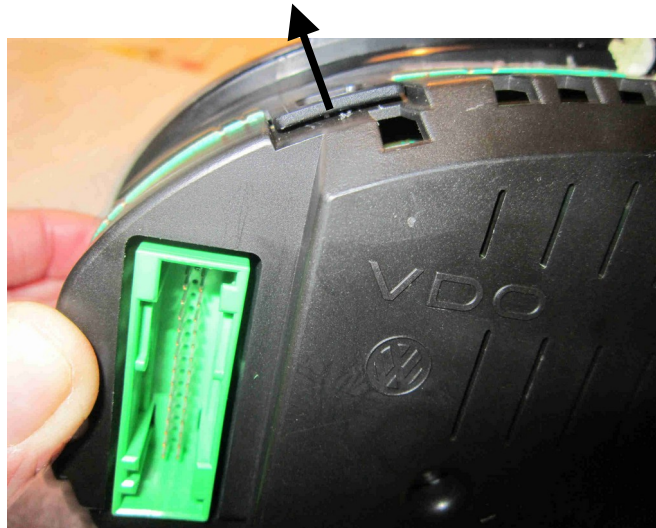
Bild:  
Buchse\_  
grün

Plastiklaschen  
entriegeln:  
Der schwarze  
Pfeil  
zeigt die  
Richtung. Vor-  
sichtig Arbeiten,  
dass sie nicht  
abbrechen.

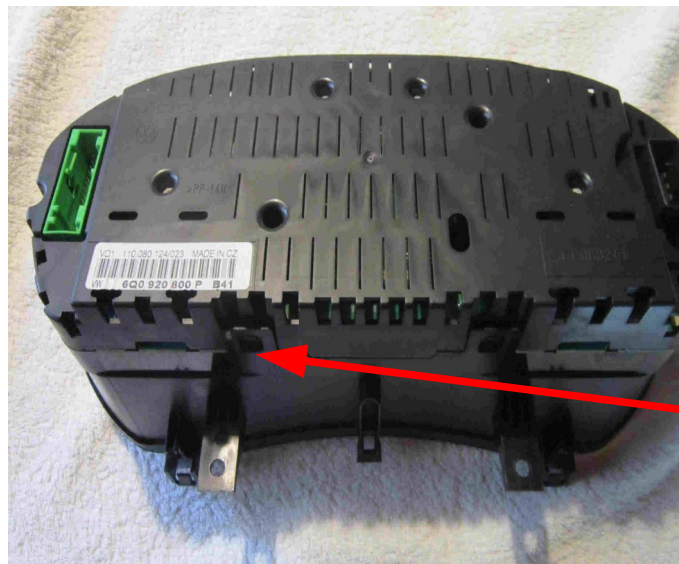
Bild:  
Kombi\_3

Die 8  
Plastiklaschen:  
4 befinden  
sich oben, 2  
an der Seite  
und 2 unten,  
lösen.

Eine von 8  
Plastik-  
laschen

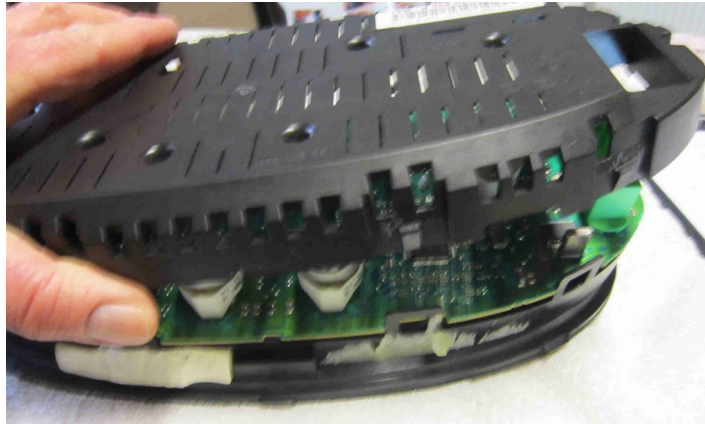
Bild:  
Kombi  
Trennen

Die Rückseite des KI kann abgenommen werden.(Bild: Kombi Trennen).

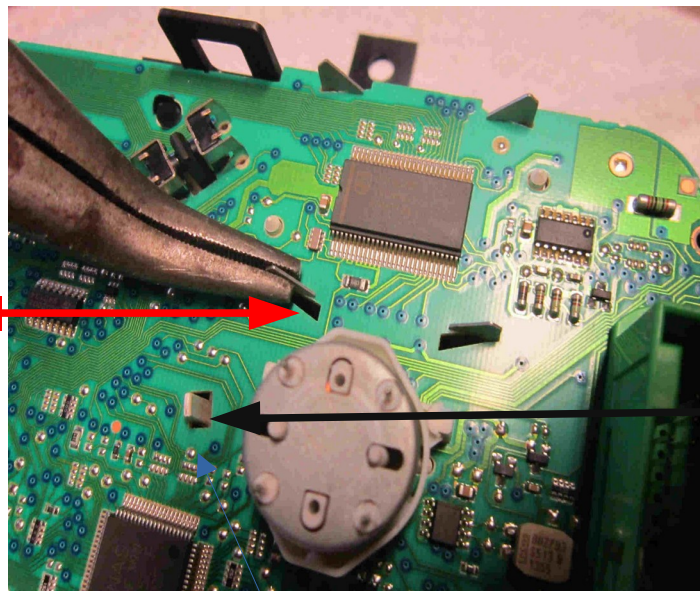
Bild:  
Blechlasche\_  
biegen

\* Um an die Lötstellen zu kommen, muß das KI weiter zerlegt werden: Acht Blechlaschen müssen so gebogen werden, dass sie durch die Frässchlitzte der Platine passen. Siehe Bild:

Mit einer kleinen gebogenen Flachzange habe ich die Blechlaschen zurechtgebogen.

Eine, von  
mehreren  
Plastiknasen

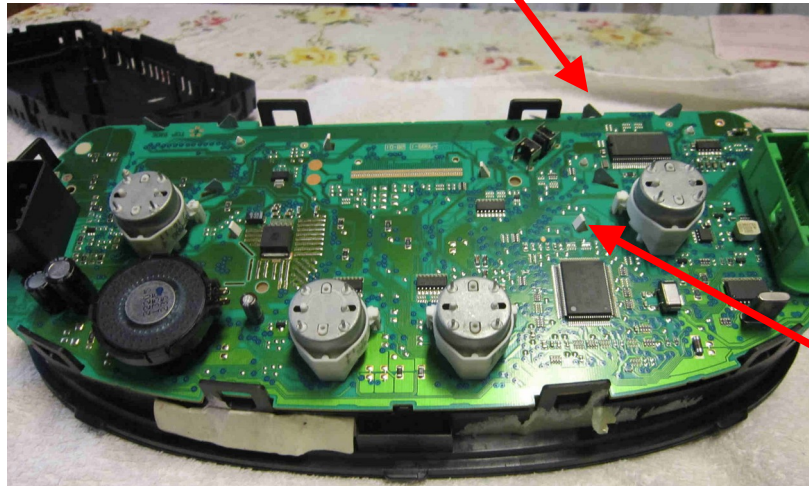
Bild:  
Platine\_  
oben

\* Um die Platine vom unteren Teil zu lösen, müssen noch ein paar Plastiknasen „entriegelt“ werden. Im Bild mit dem schwarzen Pfeil gekennzeichnet.

Blechlaschen

Eine von  
mehreren  
Plastiknasen

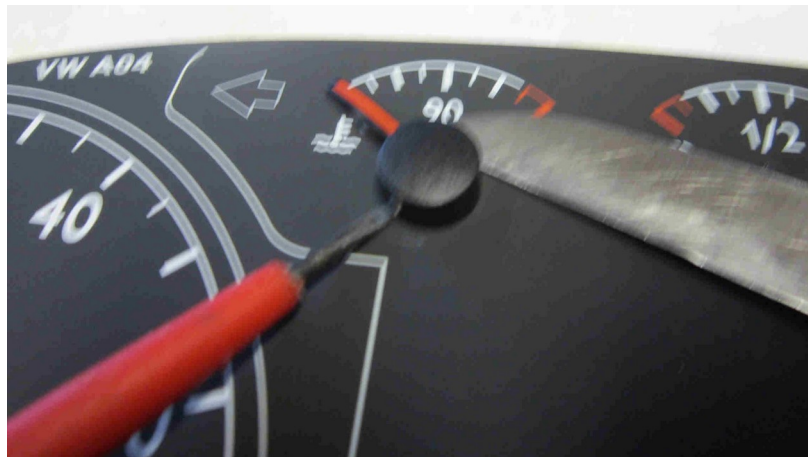
Bild:  
Zeiger\_klein

Als  
Beispiel,  
wie ich  
einen der 4  
Zeiger ab-  
montiert  
habe.

Ich hatte beim ersten Ausbau des KI die Zeiger zu fest angedrückt. Die habe ich nur so abbekommen, wie im Bild dargestellt. Rechts ein kleines Küchenmesser, links einen kleinen Schraubendreher um den Zeiger gleichmäßig nach oben abzuhebeln. Beim ersten Ausbau brauchte ich kein Werkzeug.

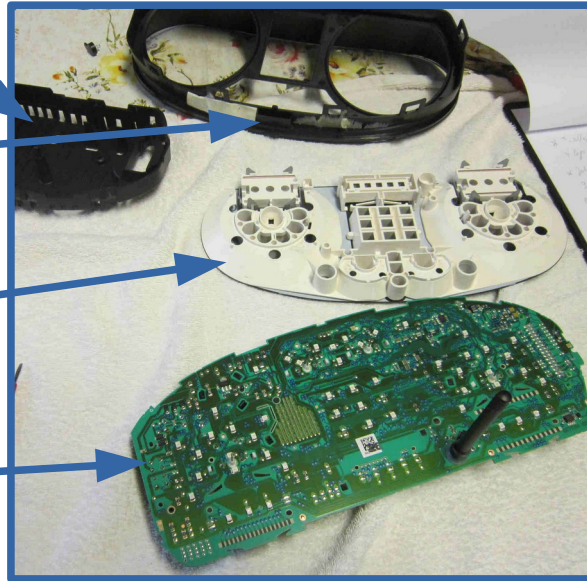
Bild:  
Einzelkomponente,

Das KI besteht also jetzt aus 4 Einzelkomponenten:

ohne die  
4 Zeiger.

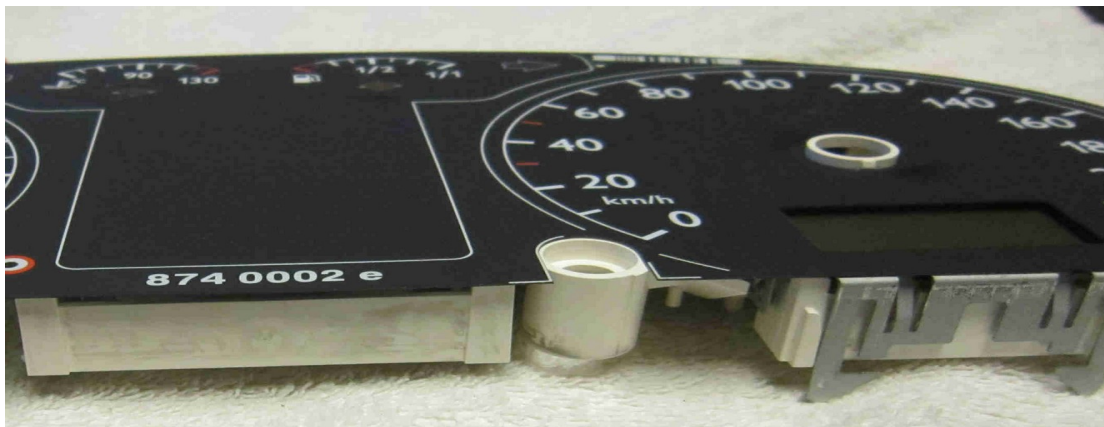
Bild vom weißen Träger ohne die 4 Zeiger:

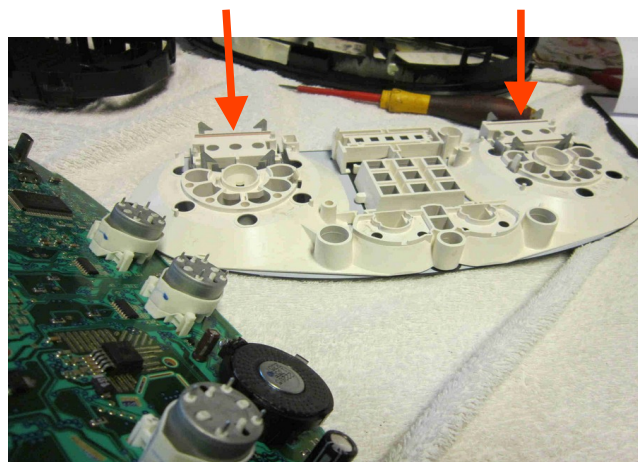
Bild:  
weisses\_Plastik  
\_2

Beim ersten Ausbau sind mir eines der Module (Uhr oder Km-Zähler) aus dem weißen Plastikträger herausgefallen. Falls das passiert, merken, wie sie eingebaut waren. Sie passen wohl auch physisch in anderer (180 Grad) Position. Funktionieren wahrscheinlich dann nicht elektrisch und verursachen Fehler! (Bild: weisses Plastik\_2 zeigt, wo sich die Module befinden).

LCD-Uhren und Km-Modul

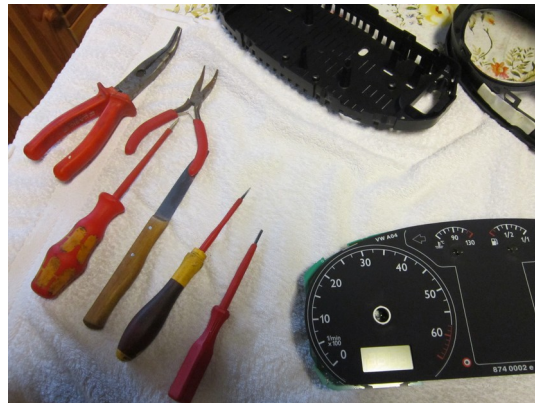
Bild:  
Werkzeug

## Benötigtes Werkzeug für das Auseinandernehmen des KI:
